# Tilstandsrapport

Enebolig

Øvre Myklebust 12, 6737 ÅLFOTEN

Befaringsdato: 29.04.2024

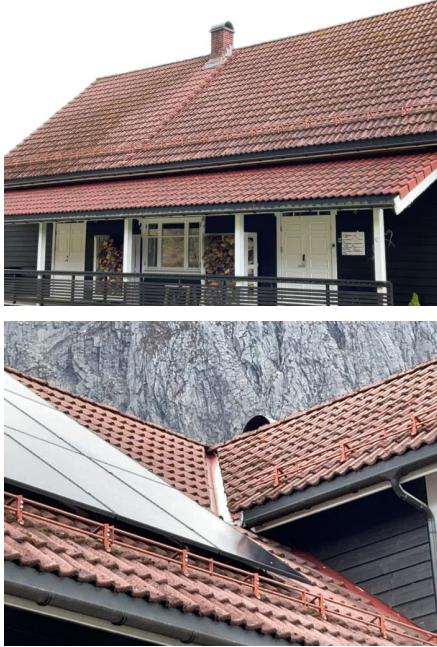
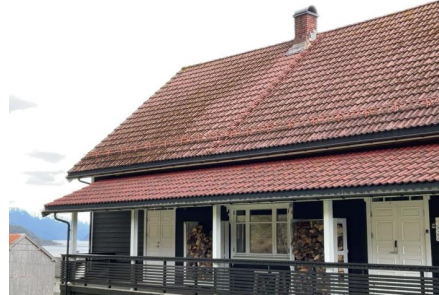
## Nedløp og beslag

- Mer enn halvparten av forventet brukstid er passert på renner/nedløp/beslag.
- Blytekking og skorstein over tak fremstår som slitt. Med hensyn til symptomer registrert på kaldtloft indikerer dette at det er noen utettheter/fuktinntrenging i området.
- Bly som har oppnådd en slik alder er normalt tynnslett og kan ha fått, eller vil høyst sannsynlig innen kort tid få enkelte sprekker og hull.

- Overvåk tilstanden jevnlig. For å få tilstandsgrad 0 eller 1 må beslag/renner/nedløp skiftes ut, men tidspunktet for når dette er nødvendig er vanskelig å si noe om.
- Det må gjøres lokale reparasjoner ved skorstein over tak. Det må undersøkes nærmere hvor fuktigheten på kaldtloftet trenger inn. Det må påregnes, og anbefales, at skorstein over tak tekkes inn med beslag og at det monteres ny tekking i overgang mot taktekking i form av "Wakaflex" eller tilsvarende produkt.

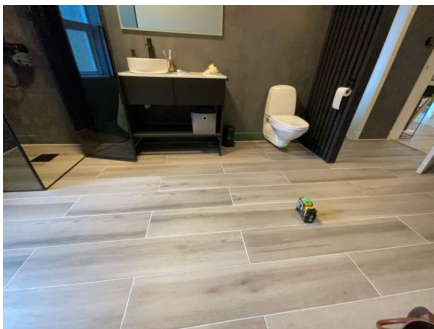
### LOFT > BAD

- Mer enn halvparten av forventet brukstid er passert på membranløsningen.
- Det kan ikke forventes at tettesjiktet har like lang gjenværende levetid som alderen det har til nå. Smøremembranen som har oppnådd en alder på 20 år må påregnes at plutselig slutter å fungere.
- Det er opplyst at det sto et badekar i rommet, dette ble fjernet på grunn av en vannlekkasje på avløpsrøret. Området er per tid dekket over med en «blomsterkasse». Ved fremtidig renovering må ikke avløpsrørene tas i bruk, da disse ikke er skiftet ut men er bare blendet i konstruksjonen.

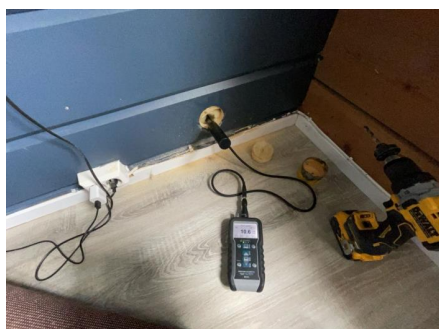
## 1.ETASJE > BAD/VASKEROM

- Det er mulighet for at det kan forekomme vannlekkasje på våtrommet hvor vann ikke vil gå til sluk.
  - Det er påvist at noen fliser har bom (hulrom under).
  - Det er påvist avvik i krav til høydeforskjell/fall-løsning på våtrommet.
  - Målinger viser at det ikke er fall til sluk (motfall).
  - For lekkasjevann skal det etter TEK17 være enten 1:100 på hele gulvet og mot sluk, eller en oppkant på minst 15 mm ved dør over ferdig gulv. Ref. TEK17 §13-15.
- Fallforholdene i rommet tilfredsstiller ikke krav i TEK17 og det er påvist motfall i gulvet. Ved vannlekkasje fra en av de øvrige komponentene i rommet utenfor dusjsonen, vil vannet renne ut av rommet før det når sluket.

- Det bør etableres avrenning inn til sluk for hele våtrommet.
- Det må lages avrenningsmulighet inn til dusj/sluk.
- For å lukke avviket må fallforholdene endres. Det vil sannsynlig ikke være økonomisk rasjonelt å rive for å utbedre fallforholdene, men vær oppmerksom på avvikene ved bruk og endre fallforholdet ved fremtidig renovering. Det bør monteres fuktfølere tilknyttet magnetventil som stenger vannet ved eventuell lekkasje fra vaskemaskin, servant eller toalett.
- Bom i fliser skyldes sannsynligvis utilstrekkelig limdekning under montering. Selv om dette avviket ikke krever umiddelbare tiltak, kan manglende limdekning føre til bevegelse i flisen når den belastes. Over tid kan dette avviket forverres, og i verste fall kan flisen løsne. Hvis dette skulle skje, må flisen fjernes og monteres på nytt

**Kostnadsestimat: 100 000 - 300 000**
