## Résumé de l'expertise n° 24/IMO/0178

Localisation du ou des bâtiments :  
 Adresse : .....**154 chemin de la brèche**  
 Commune : .....**84570 MORMOIRON**

## Constat de risque d'exposition au plomb CREP

# Rapport de mission de repérage des matériaux et produits contenant de l'amiante pour l'établissement du constat établi à l'occasion de la vente d'un immeuble bâti (listes A et B de l'annexe 13-9 du Code de la Santé publique)

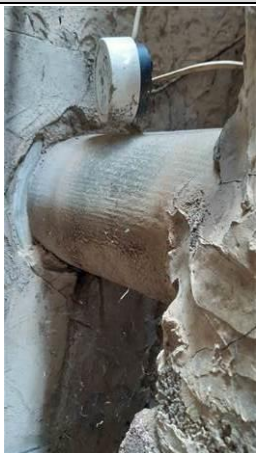
| Localisation | Identifiant + Description | Conclusion (justification) | Etat de conservation** et préconisations* | Photo |
|---|---|---|---|---|
| Rez de chaussée - Salle de bain 1 | Identifiant: M009<br>Description: Conduite en fibro-ciment | Présence d'amiante (sur jugement de l'opérateur) | Matériau non dégradé<br><br><b>Résultat</b> EP**<br><br><b>Préconisation :</b> Il est recommandé de réaliser une évaluation périodique. | |

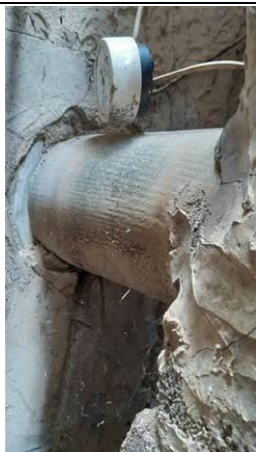
Photo n° PhA001  
Localisation : Rez de chaussée - Salle de bain 1  
Description : Conduite en fibro-ciment

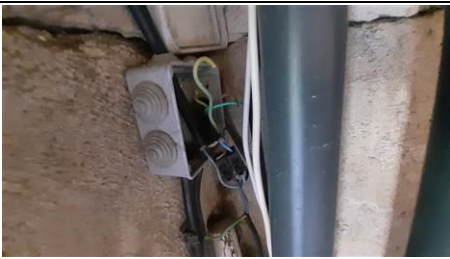
| | <p>Photo PhEle001<br/>Libellé de l'anomalie : B7.3 a L'Enveloppe d'au moins un matériel est manquante ou détériorée.<br/>Commentaire : Boitier de dérivation ouvert<br/>Remarques : Présence de matériel électrique en place dont l'enveloppe présente des détériorations ; Faire intervenir un électricien qualifié afin de remplacer les matériels présentant des détériorations</p> |

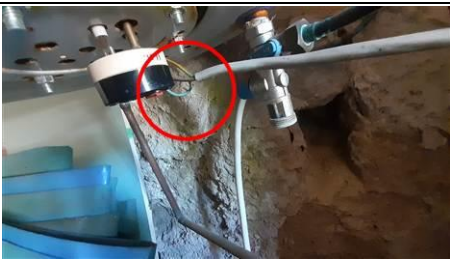
| | <p>Photo PhEle002<br/>Libellé de l'anomalie : B8.3 e Au moins un conducteur isolé n'est pas placé sur toute sa longueur dans un conduit, une goulotte ou une plinthe ou une huisserie, en matière isolante ou métallique, jusqu'à sa pénétration dans le matériel électrique qu'il alimente.<br/>Commentaire : Conducteurs situés sous le chauffe-eau non protégés<br/>Remarques : Présence de conducteurs électriques non protégés mécaniquement ; Faire intervenir un électricien qualifié afin d'installer des protections mécanique sur les conducteurs non protégés</p> |

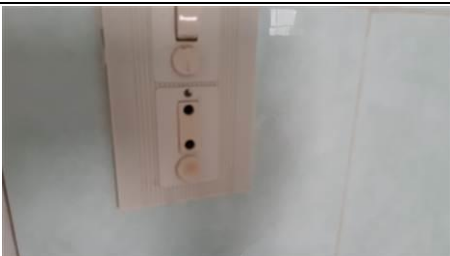
| | <p>Photo PhEle003<br/>Libellé de l'anomalie : B3.3.6 a1 Au moins un socle de prise de courant ne comporte pas de broche de terre.<br/>Commentaire : Plusieurs prises sans broche de terre</p> |
