Asbestinventarisatetest

Hoogstraat 18, 9940 Evergem

Attestnummer : 20230313-000480.001

Niet-asbestveilig

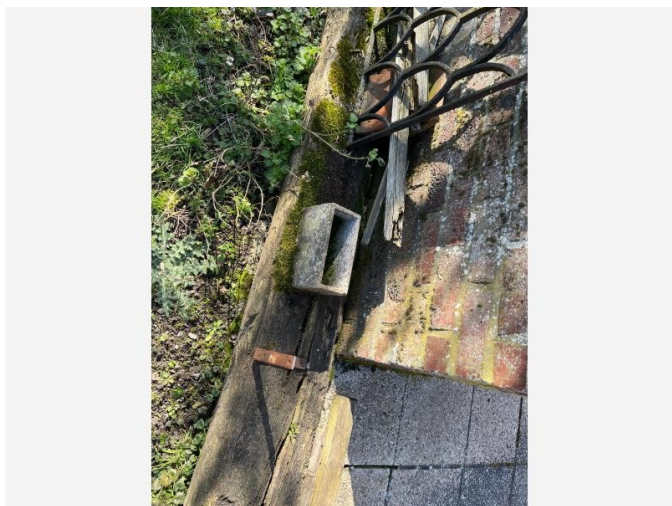
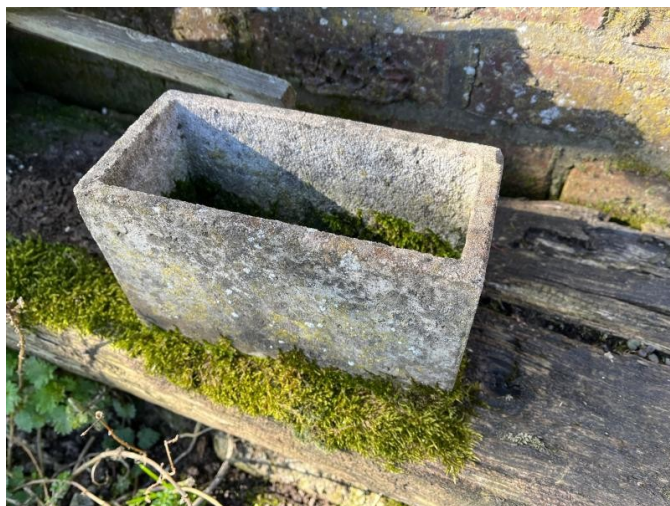
Dringend verwijderen

Beschrijving	Bloembakje
Type afvalstof	Betreft stock-voorraad of gedemonteerde asbestmaterialen
Aanwezige resten	Bloembak
Omgeving	Buiten
Primaire drager	Bodem
Asbestmaterialen	<ul style="list-style-type: none">• Bak, reservoir, kuip, bloembak
Bindmiddel van asbestmateriaal	Cement
Gebondenheid op basis van bindmiddel	Hecht
Hoeveelheid (gewicht - aantal)	<ul style="list-style-type: none">• 1,25 kg - 1 stuk
Totaal gewicht	1,25 kg
Eenvoudig bereikbaar	Ja
Identificatiemethode	Vaststelling zonder monstername

- Verwijder het asbestafval.

- Eenvoudige handelingen: mag via doe-het-zelf of door werknemer(s) met opleidingsattest eenvoudige handelingen
Indien u dit zelf wenst te verwijderen, gelieve u vooraf goed te informeren en de nodige veiligheidsvoorzieningen te treffen voor, tijdens en na de werkzaamheden.

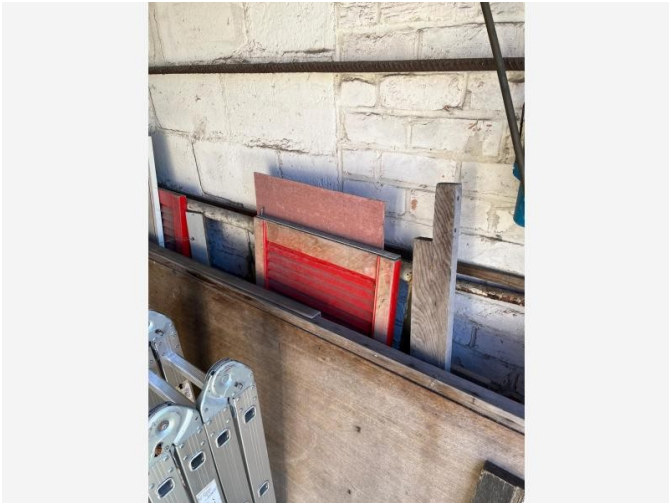
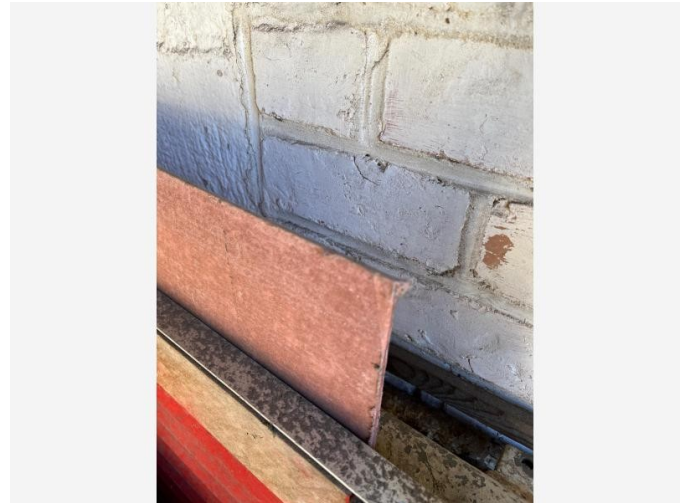
Dringend verwijderen

Beschrijving	Onderdakplaat
Type afvalstof	Betreft stock-voorraad of gedemonteerde asbestmaterialen
Aanwezige resten	Onderdakplaat losstaand
Omgeving	Binnen
Primaire drager	Bodem
Asbestmaterialen	<ul style="list-style-type: none">• Plaat, paneel, tablet - Type Menuiserite
Bindmiddel van asbestmateriaal	Cement
Gebondenheid op basis van bindmiddel	Hecht
Hoeveelheid (gewicht - aantal)	<ul style="list-style-type: none">• 5,00 kg - 1 stuk
Totaal gewicht	5,00 kg
Eenvoudig bereikbaar	Ja
Identificatiemethode	Vaststelling zonder monstername

- Verwijder het asbestafval.

- Eenvoudige handelingen: mag via doe-het-zelf of door werknemer(s) met opleidingsattest eenvoudige handelingen
Indien u dit zelf wenst te verwijderen, gelieve u vooraf goed te informeren en de nodige veiligheidsvoorzieningen te treffen voor, tijdens en na de werkzaamheden.

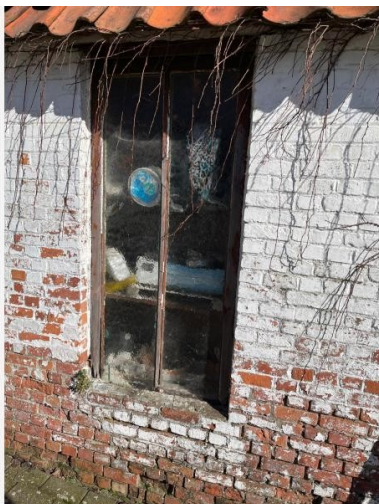
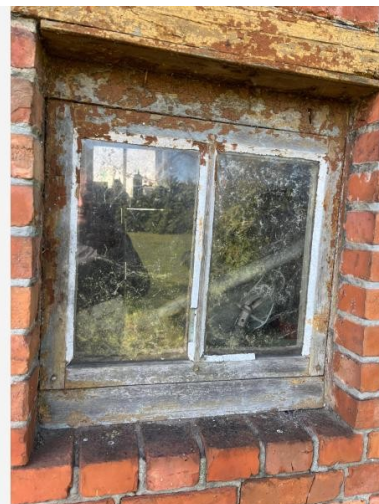
Verwijderen

Eindbeoordeling materiaalrisico	Verhoogd materiaalrisico en/of verhoogde kans op vezelvrijgave
---------------------------------	--

Gebondenheid	Categorie 1: hechtgebonden in oorsprong
Asbestsoort (vezeltype)	Amfibool aanwezig, uitgezonderd crocidoliet
Asbestconcentratie	Laag (< 50%)
Afschermingsgraad van het gehele materiaal	Geheel of deels vrij aan de buitenlucht
Toestand van het materiaal	Matig beschadigd, matig verweerd

Beschrijving	Glasmastiek ramen tuingebouw
Omgeving	Buiten
Primaire drager	Wandopening verticaal (raam, deur, ...)
Asbestmateriaal	In-situ afwerkingslagen - Pasta, stopverf, voegsel, stopsel, vulsel, mastiek, kitten, ...
Bindmiddel van asbestmateriaal	Kitten, mastiek, pasta
Gebondenheid op basis van bindmiddel	Hecht
Hoeveelheid (gewicht - aantal)	• 1,20 kg - 1 stuk
Totaal gewicht	1,20 kg

- Scherm in afwachting van verwijdering het asbestmateriaal af van luchtstromingen en verstoring: bijvoorbeeld door het te verpakken, te fixeren, af te dekken, signalisatie - afbakening aan te brengen, ...
- Verwijder dit asbestmateriaal zo snel mogelijk. Volg de toestand goed op.

- Eenvoudige handelingen: mag via doe-het-zelf of door werknemer(s) met opleidingsattest eenvoudige handelingen
Indien u dit zelf wenst te verwijderen, gelieve u vooraf goed te informeren en de nodige veiligheidsvoorzieningen te treffen voor, tijdens en na de werkzaamheden.

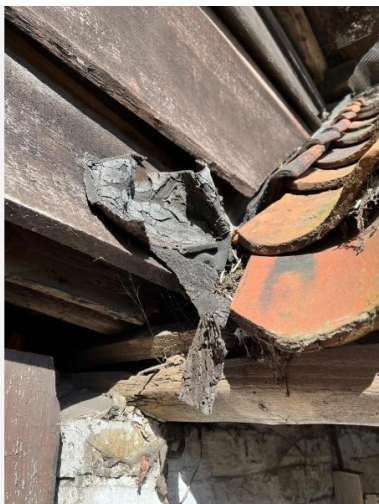
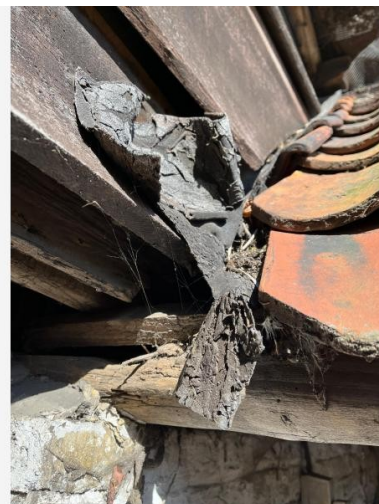
Verwijderen

Eindbeoordeling materiaalrisico	Verhoogd materiaalrisico en/of verhoogde kans op vezelvrijgave
---------------------------------	--

Gebondenheid	Categorie 1: hechtgebonden in oorsprong
Asbestsoort (vezeltype)	Crocidoliet aanwezig
Asbestconcentratie	Laag (< 50%)
Afschermingsgraad van het gehele materiaal	Geheel of deels vrij aan de buitenlucht
Toestand van het materiaal	Matig beschadigd, matig verweerd

Beschrijving	Roofing slab aan pannen grote schuur
Omgeving	Buiten
Primaire drager	Schuin dak
Asbestmateriaal	Dak- en gevelbekleding - Roofing
Bindmiddel van asbestmateriaal	Bitumen (roofing, teer, asfalt)
Gebondenheid op basis van bindmiddel	Hecht
Hoeveelheid (oppervlakte - aantal)	• 1,50 m ² - 1 stuk
Totale oppervlakte	1,50 m ²
Eenvoudig bereikbaar	Ja
Bevestigingswijze	<ul style="list-style-type: none"> • Geklemd • Verlijmd, ingegoten, versmeerd

- Verwijder dit asbestmateriaal zo snel mogelijk. Volg de toestand goed op.

- Eenvoudige handelingen: mag via doe-het-zelf of door werknemer(s) met opleidingsattest eenvoudige handelingen
Indien u dit zelf wenst te verwijderen, gelieve u vooraf goed te informeren en de nodige veiligheidsvoorzieningen te treffen voor, tijdens en na de werkzaamheden.

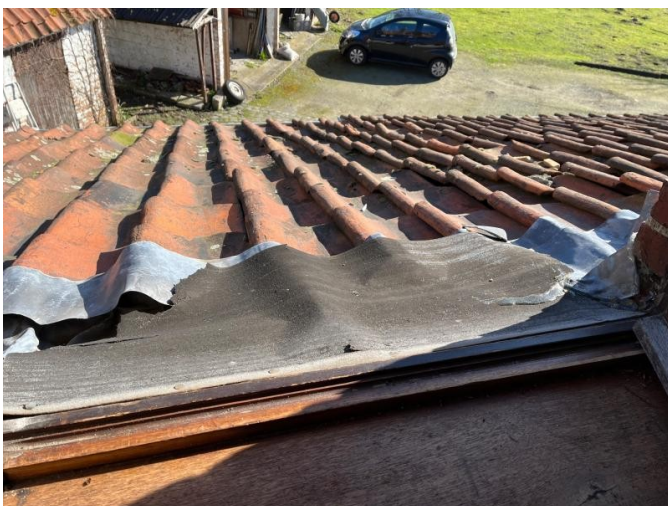
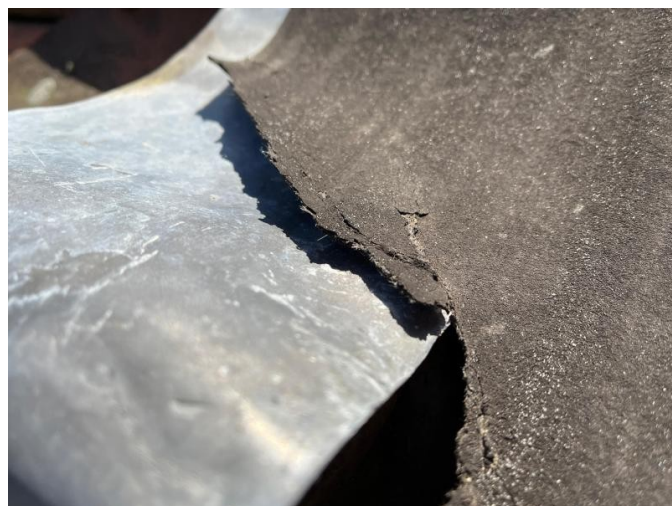
Verwijderen

Eindbeoordeling materiaalrisico	Verhoogd materiaalrisico en/of verhoogde kans op vezelvrijgave
---------------------------------	--

Gebondenheid	Categorie 1: hechtgebonden in oorsprong
Asbestsoort (vezeltype)	Crocidoliet aanwezig
Asbestconcentratie	Laag (< 50%)
Afschermingsgraad van het gehele materiaal	Geheel of deels vrij aan de buitenlucht
Toestand van het materiaal	Matig beschadigd, matig verweerd

Beschrijving	Roofingslab aan dakvenster
Omgeving	Buiten
Primaire drager	Schuin dak
Asbestmateriaal	Dak- en gevelbekleding - Roofing
Bindmiddel van asbestmateriaal	Bitumen (roofing, teer, asfalt)
Gebondenheid op basis van bindmiddel	Hecht
Hoeveelheid (oppervlakte - aantal)	• 0,60 m ² - 1 stuk
Totale oppervlakte	0,60 m ²
Eenvoudig bereikbaar	Ja

- Scherm in afwachting van verwijdering het asbestmateriaal af van luchtstromingen en verstoring: bijvoorbeeld door het te verpakken, te fixeren, af te dekken, signalisatie - afbakening aan te brengen, ...
- Verwijder dit asbestmateriaal zo snel mogelijk. Volg de toestand goed op.

- Eenvoudige handelingen: mag via doe-het-zelf of door werknemer(s) met opleidingsattest eenvoudige handelingen
Indien u dit zelf wenst te verwijderen, gelieve u vooraf goed te informeren en de nodige veiligheidsvoorzieningen te treffen voor, tijdens en na de werkzaamheden.

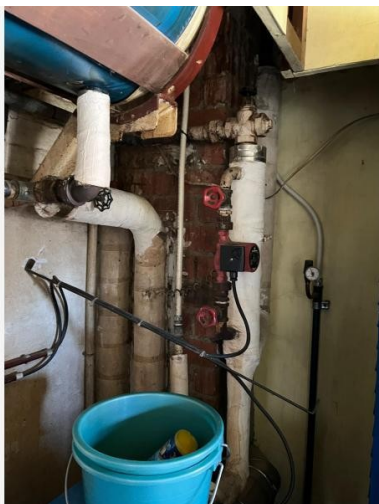
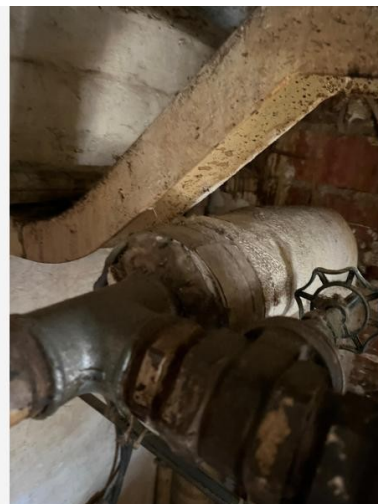
Verwijderen

Eindbeoordeling materiaalrisico	Verhoogd materiaalrisico en/of verhoogde kans op vezelvrijgave
---------------------------------	--

Gebondenheid	Categorie 2: niet-hechtgebonden met matrix
Asbestsoort (vezeltype)	Amfibool aanwezig, uitgezonderd crocidoliet
Asbestconcentratie	Laag (< 50%)
Afschermingsgraad van het gehele materiaal	Geheel of deels (ook) vrij aan de binnenlucht
Toestand van het materiaal	Licht beschadigd, licht verweerd. Intact materiaal type Pical – asbestboard of categorie III 'gebondenheid'

#	Type	Referentie	Resultaat
6.1	Mengmonster	M02	Amosiet, Chrysotiel

Beschrijving	Buisisolatie rond scv-ketel in wasplaats
Omgeving	Binnen
Primaire drager	HVAC infrastructuur en uitrusting
Asbestmateriaal	In-situ afwerkingslagen - Smeerlaag
Bindmiddel van asbestmateriaal	Gips - kalk

- Scherm in afwachting van verwijdering het asbestmateriaal af van luchtstromingen en verstoring: bijvoorbeeld door het te verpakken, te fixeren, af te dekken, signalisatie - afbakening aan te brengen, ...
- Verwijder dit asbestmateriaal zo snel mogelijk. Volg de toestand goed op.

- Hermetische zone (erkend asbestverwijderaar)
De werkzaamheden aan deze materialen kunnen enkel door een erkend aannemer uitgevoerd worden. Specifieke risico-analyse op te maken door uitvoerend aannemer.

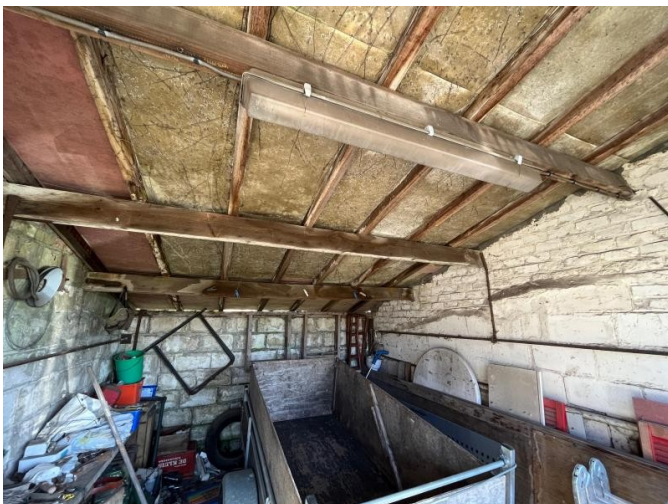
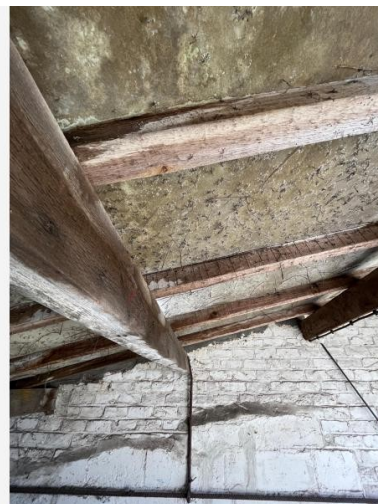
Verwijderen

Eindbeoordeling materiaalrisico	Verhoogd materiaalrisico en/of verhoogde kans op vezelvrijgave
---------------------------------	--

Gebondenheid	Categorie 1: hechtgebonden in oorsprong
Asbestsoort (vezeltype)	Crocidoliet aanwezig
Asbestconcentratie	Laag (< 50%)
Afschermingsgraad van het gehele materiaal	Geheel of deels (ook) vrij aan de binnenlucht
Toestand van het materiaal	Licht beschadigd, licht verweerd. Intact materiaal type Pical – asbestboard of categorie III 'gebondenheid'

Beschrijving	Onderdak onder pannen garage
Omgeving	Binnen
Primaire drager	Schuin dak
Asbestmateriaal	Plaat, paneel, tablet - Type Menuiserite
Bindmiddel van asbestmateriaal	Cement
Gebondenheid op basis van bindmiddel	Hecht
Hoeveelheid (oppervlakte - dikte - aantal)	• 36,40 m ² - 0,40 cm - 1 stuk
Totaal volume	0,146 m ³

- Scherm in afwachting van verwijdering het asbestmateriaal af van luchtstromingen en verstoring: bijvoorbeeld door het te verpakken, te fixeren, af te dekken, signalisatie - afbakening aan te brengen, ...

- Eenvoudige handelingen: mag via doe-het-zelf of door werknemer(s) met opleidingsattest eenvoudige handelingen
Indien u dit zelf wenst te verwijderen, gelieve u vooraf goed te informeren en de nodige veiligheidsvoorzieningen te treffen voor, tijdens en na de werkzaamheden.

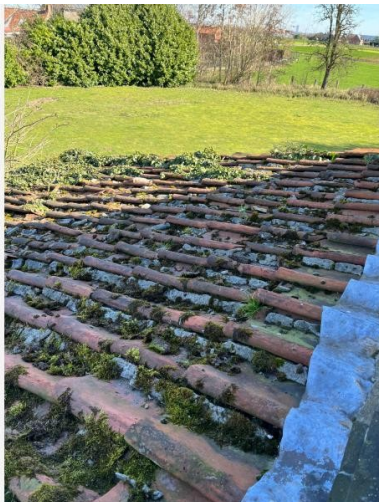
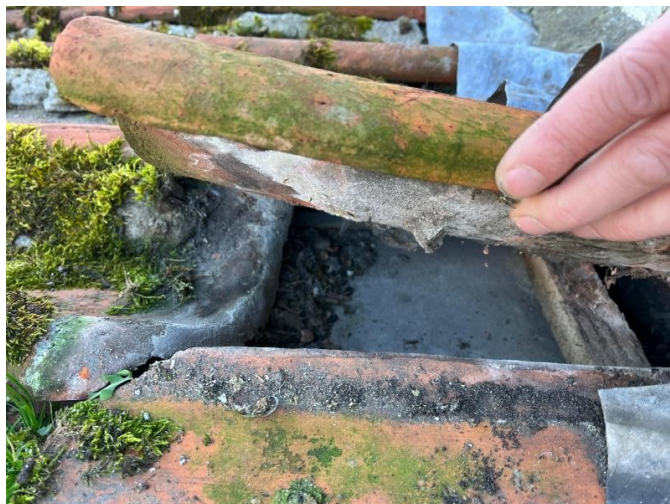
Zorgvuldig beheren

Eindbeoordeling materiaalrisico	Zeer laag materiaalrisico en/of zeer lage kans op vezelvrijgave
---------------------------------	---

Gebondenheid	Categorie 1: hechtgebonden in oorsprong
Asbestsoort (vezeltype)	Crocidoliet aanwezig
Asbestconcentratie	Laag (< 50%)
Afschermingsgraad van het gehele materiaal	Stootvaste afscherming of omkasting
Toestand van het materiaal	Licht beschadigd, licht verweerd. Intact materiaal type Pical – asbestboard of categorie III 'gebondenheid'

Beschrijving	Onderdak onder pannen boven bar
Omgeving	Binnen
Primaire drager	Schuin dak
Asbestmateriaal	Plaat, paneel, tablet - Type Menuiserite
Bindmiddel van asbestmateriaal	Cement
Gebondenheid op basis van bindmiddel	Hecht
Hoeveelheid (oppervlakte - dikte - aantal)	• 27,60 m ² - 0,40 cm - 1 stuk
Totaal volume	0,11 m ³

- Zorg voor een veilig beheer. Vermijd het beschadigen van het asbestmateriaal. Controleer de toestand jaarlijks op wijzigingen.

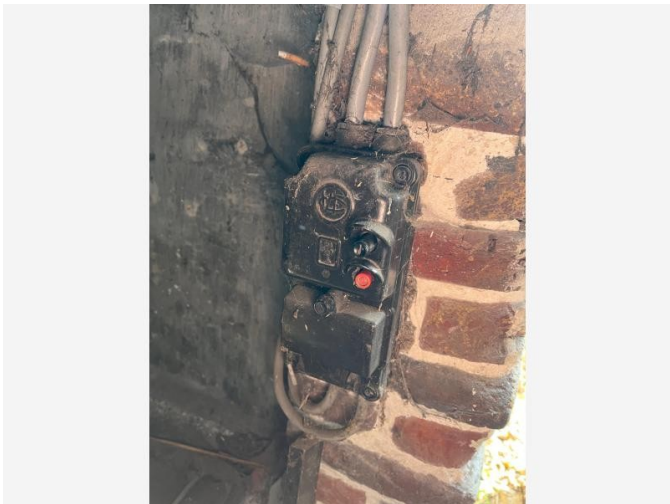
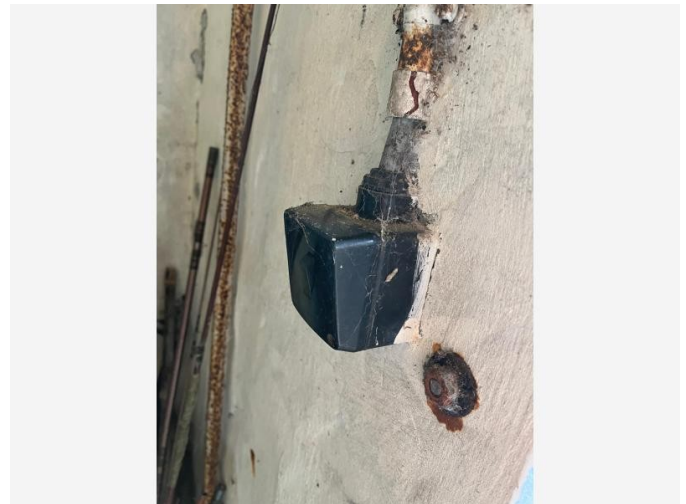
Zorgvuldig beheren

Eindbeoordeling materiaalrisico	Laag materiaalrisico en/of verlaagde kans op vezelvrijgave
---------------------------------	--

Gebondenheid	Categorie 1: hechtgebonden in oorsprong
Asbestsoort (vezeltype)	Crocidoliet aanwezig
Asbestconcentratie	Laag (< 50%)
Afschermingsgraad van het gehele materiaal	Geheel of deels (ook) vrij aan de binnenlucht
Toestand van het materiaal	Onbeschadigd, niet verweerd

- Zorg voor een veilig beheer. Vermijd het beschadigen van het asbestmateriaal. Controleer de toestand jaarlijks op wijzigingen.

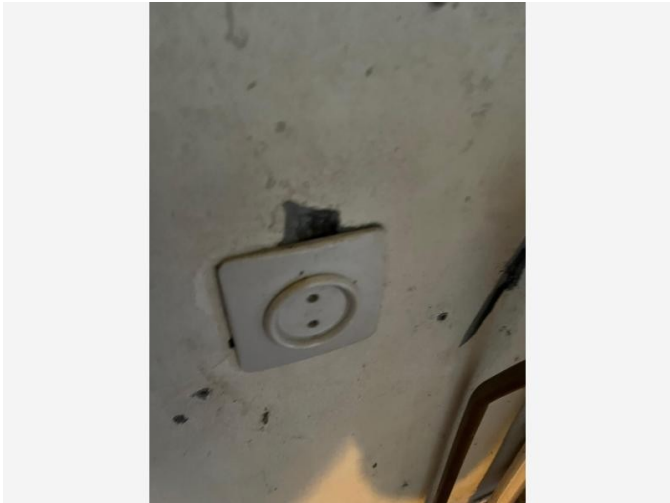
Binnenmuren zijn gecementeerd. Geen pleisterwerk vastgesteld.

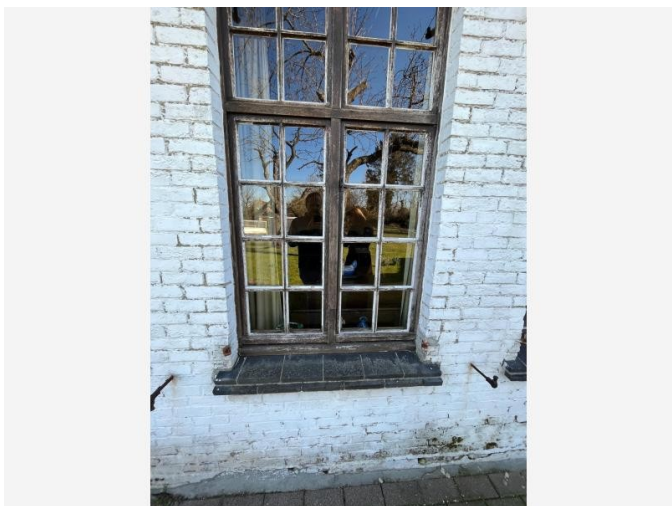
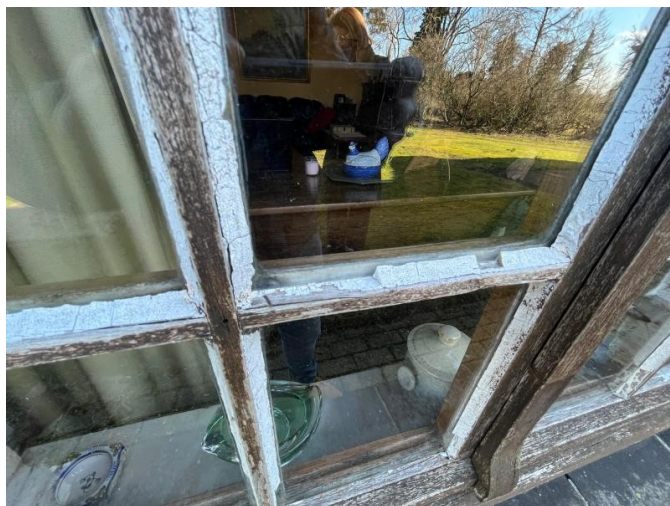
Geen asbest

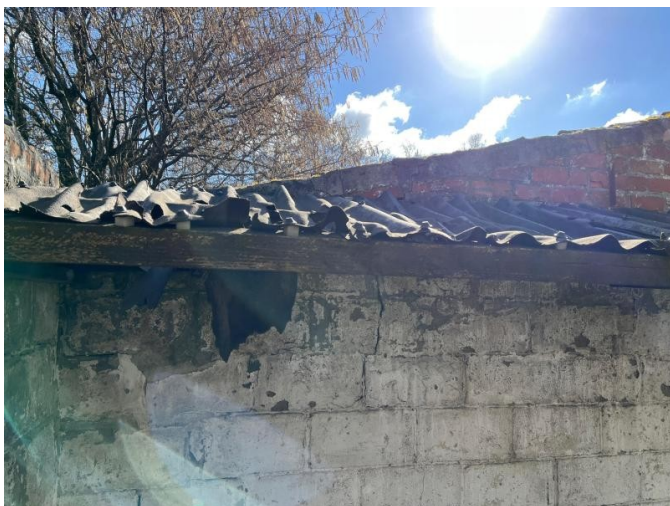
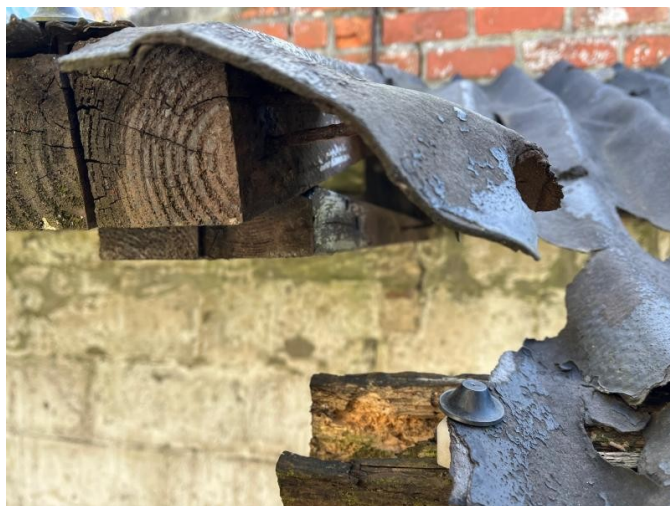
Fiche 14: Roofing golfplaten boven afdak

Geen asbest
