# Tilstandsrapport

Fritidsbolig

Naurak 86, 3855 TREUNGEN

Befaringsdato: 19.06.2025

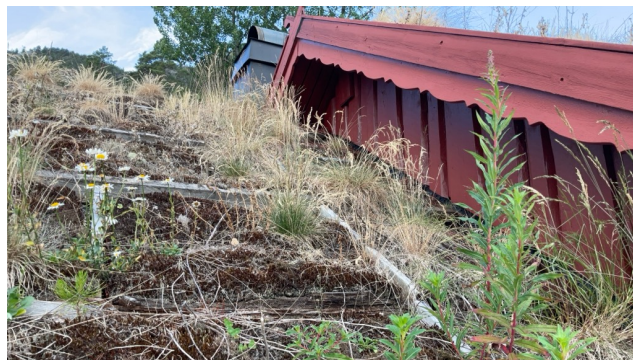
Pipebeslag, fotsink, takrenner og nedløp i plastbelagt stål. Bemerkning også på at det burde ha vært beslag i plastbelagt stål i overgang tak/vegg mot nivåforskjeller og ark. Papp og Platon-plast som er brukt her vil raskere bli forringet/sprøtt av direkte sollys, vær og vind. Anbefales å montere beslag på israft og lede bort takvann for å unngå utvasking av løsmasser og torvstrø som tetter avrenning i pukk/steinmasser og kan medføre frostsprengning.

- Det er ikke tilfredsstillende bortledning av vann fra taknedløp ved grunnmur.
- Det er påvist avvik i beslagløsninger.

- Det bør lages system for bortledning av vann fra taknedløp ved grunnmur.
