## Résumé de l'expertise n° 24/IMO/0178

Localisation du ou des bâtiments :  
 Adresse : .....**154 chemin de la brèche**  
 Commune : .....**84570 MORMOIRON**

## Constat de risque d'exposition au plomb CREP

# Rapport de mission de repérage des matériaux et produits contenant de l'amiante pour l'établissement du constat établi à l'occasion de la vente d'un immeuble bâti (listes A et B de l'annexe 13-9 du Code de la Santé publique)

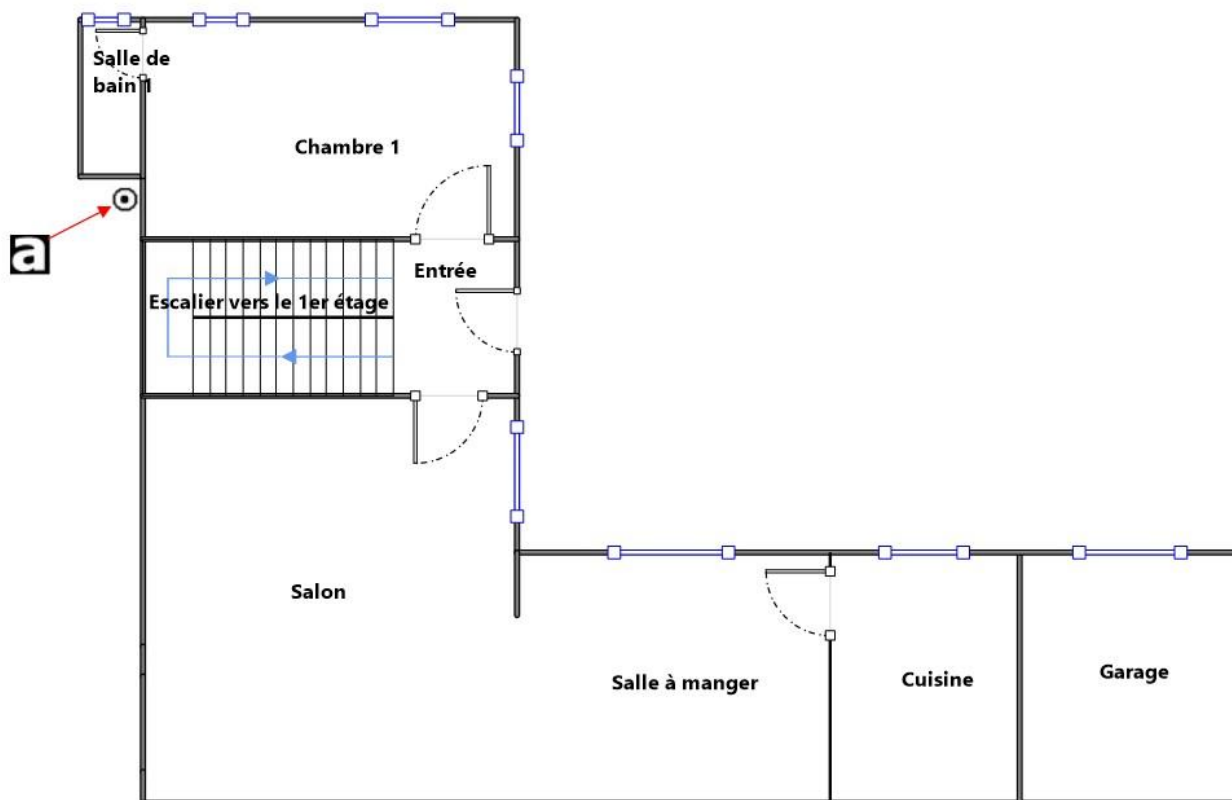
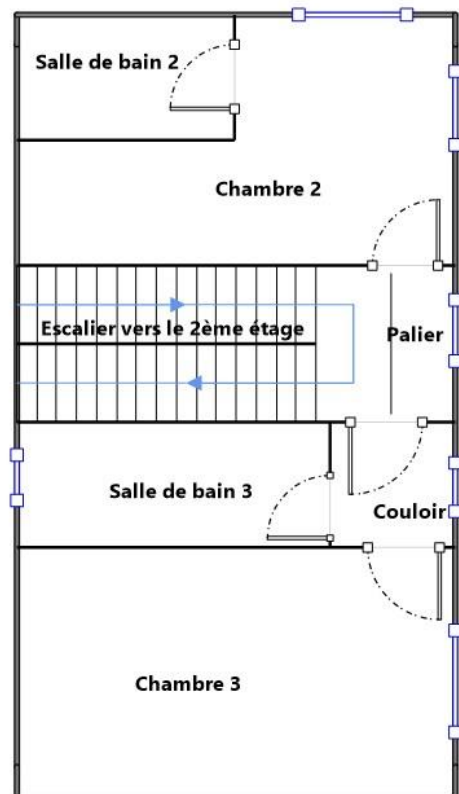
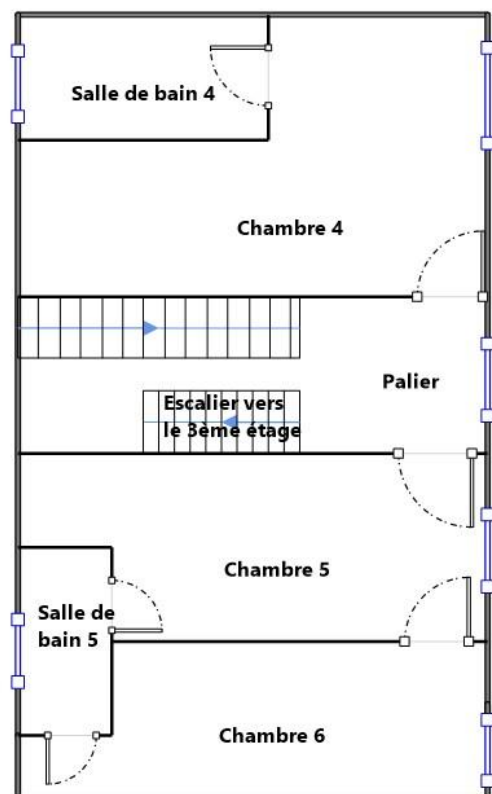
## 7.1 - Annexe - Schéma de repérage

| Localisation | Identifiant + Description | Conclusion (justification) | Etat de conservation** et préconisations* | Photo |
|---|---|---|---|---|
| Rez de chaussée - Salle de bain 1 | Identifiant: M009<br>Description: Conduite en fibro-ciment | Présence d'amiante (sur jugement de l'opérateur) | Matériau non dégradé<br><br><b>Résultat</b> EP**<br><br><b>Préconisation :</b> Il est recommandé de réaliser une évaluation périodique. | |

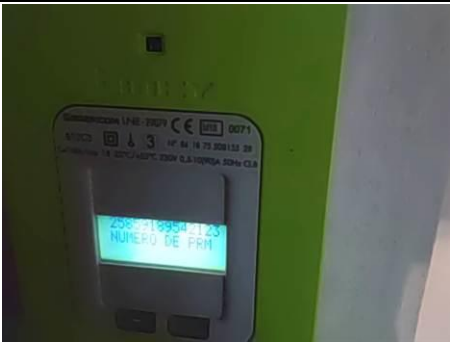
| | <p>Photo du Compteur électrique</p> |
