Asbestinventarisatetest

Hoogstraat 18, 9940 Evergem

Attestnummer : 20230313-000480.001

Niet-asbestveilig

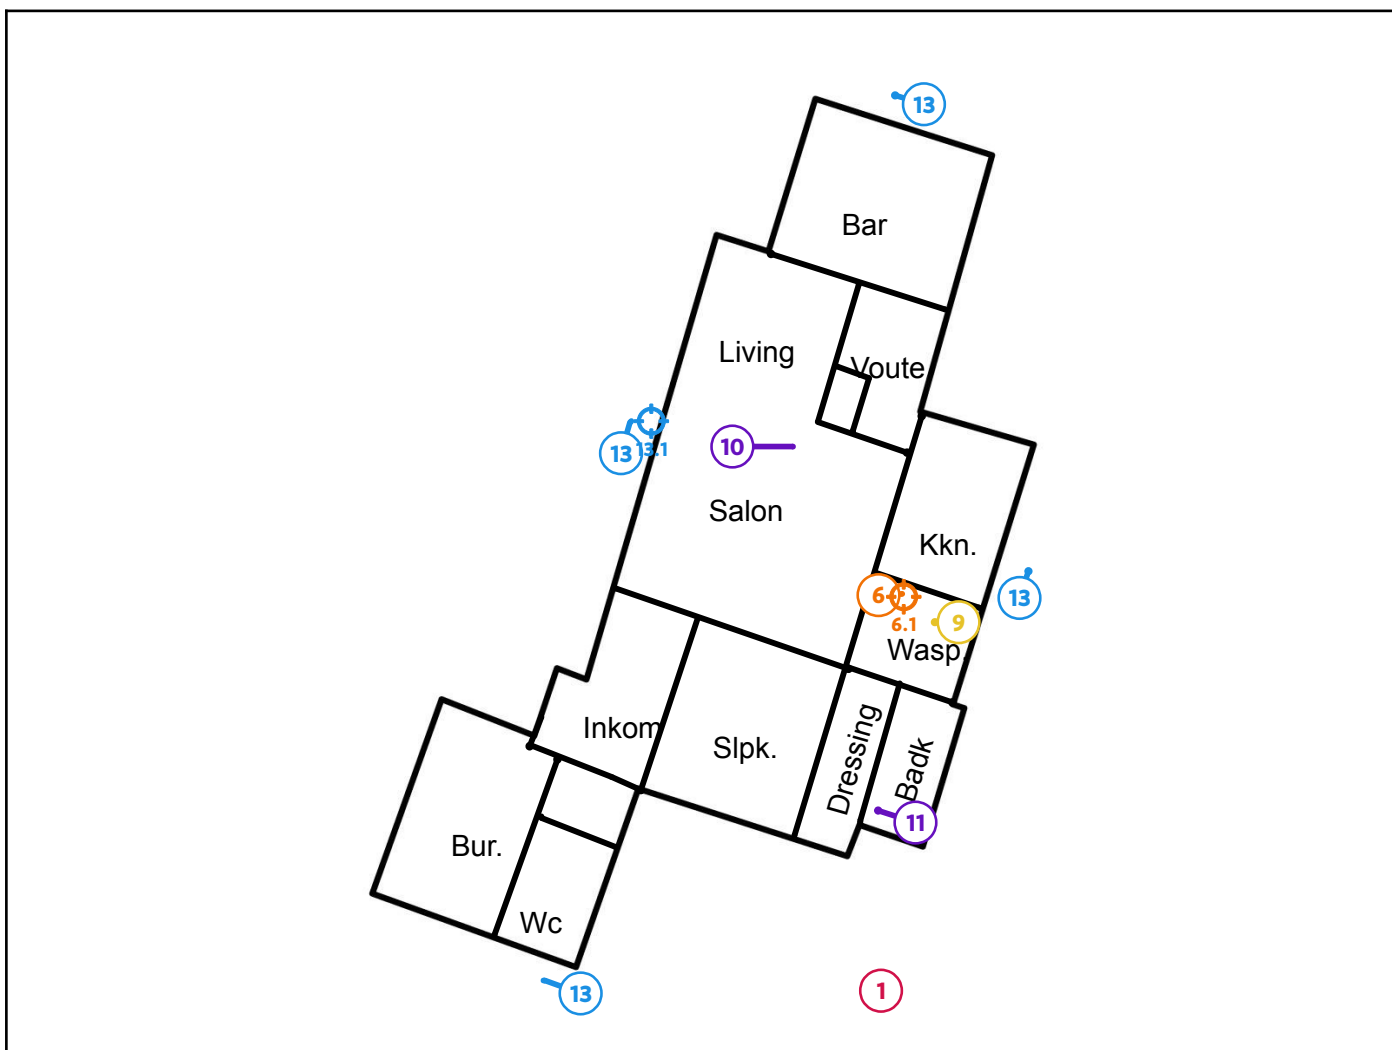
Plan 1.1: Gelijkvloers

Beschrijving	Type	Actie
1. Bloembakje	Asbestmateriaal	Dringend verwijderen
6. Buisisolatie rond scv-ketel in wasplaats	Asbestmateriaal	Verwijderen
6.1 Code: M02	Mengmonster	-
9. Elektrische materialen in Bakeliet	Asbestmateriaal	Zorgvuldig beheren
10. Geen pleisterwerk vastgesteld in woning	Advies	-
11. Lijm Betegeling	Advies	-
13. Glasmastiek raam- & deurgehelen woning	Geen asbest	-

13.1 Code: M01	Puntmonster	-
----------------	-------------	---

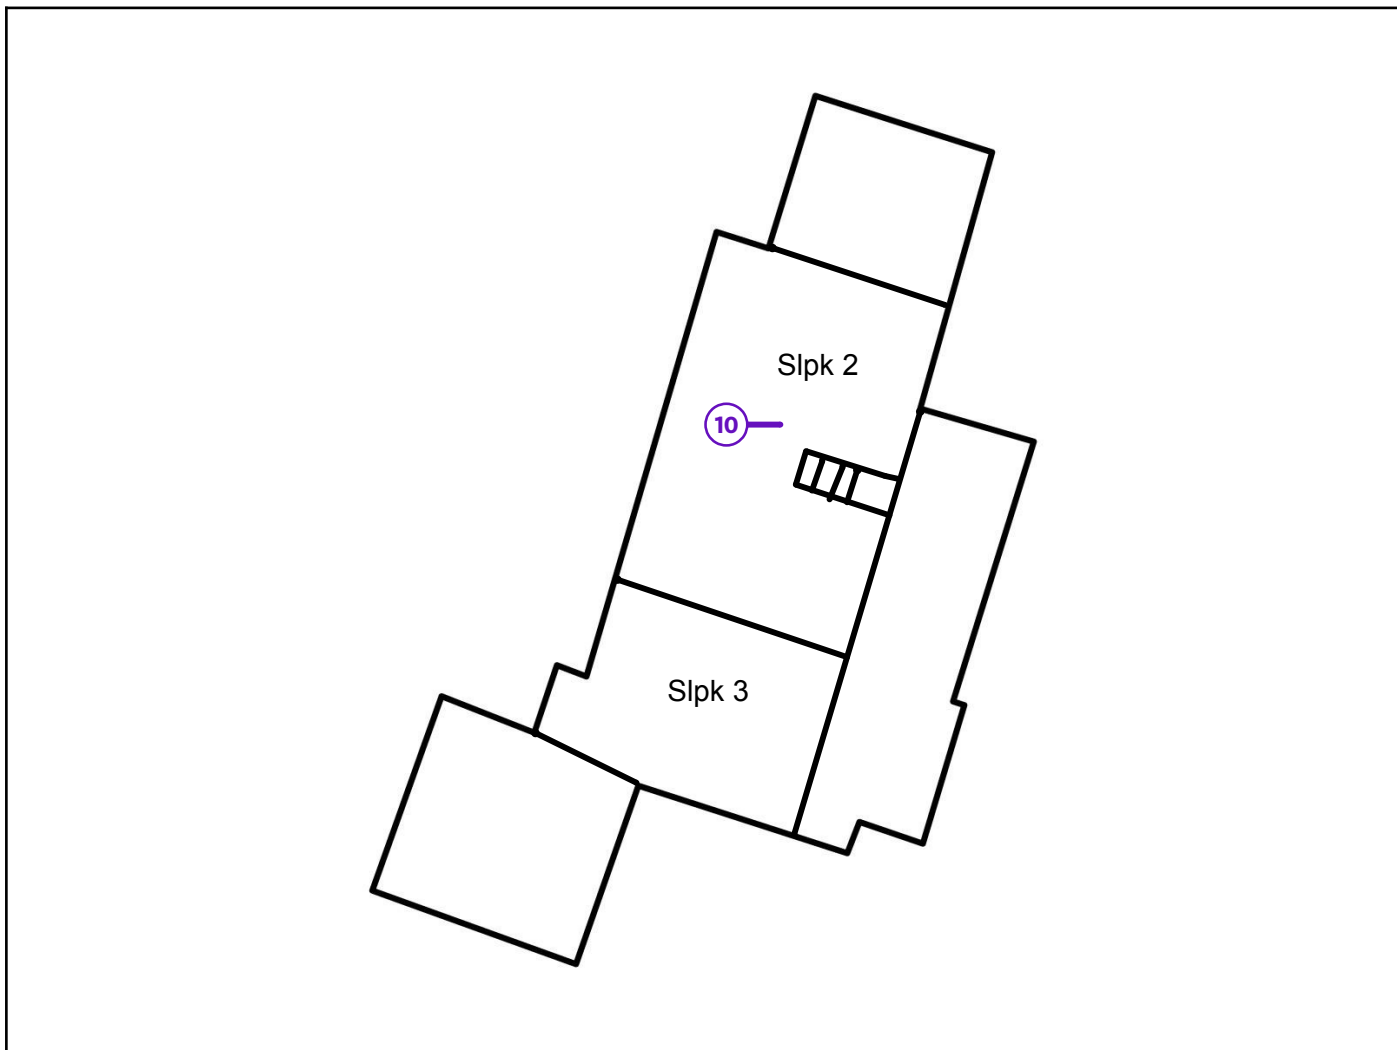
Plan 1.2: 1ste Verdiep

Beschrijving	Type	Actie
10. Geen pleisterwerk vastgesteld in woning	Advies	-

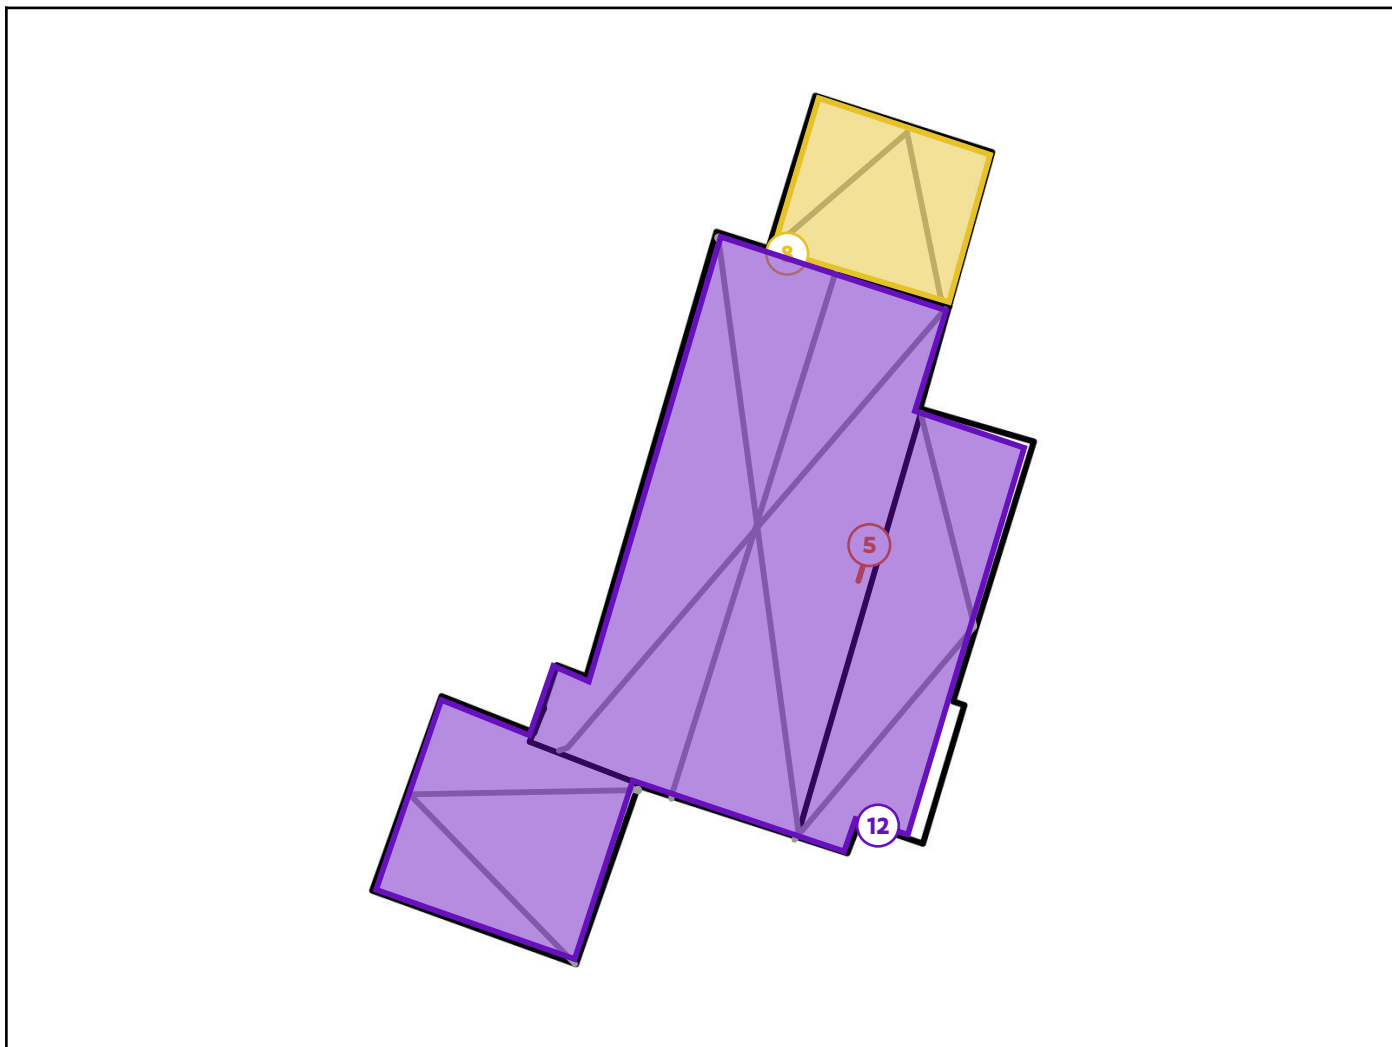
Plan 1.3: Daken

Beschrijving	Type	Actie
5. Roofingslab aan dakvenster	Asbestmateriaal	Verwijderen
8. Onderdak onder pannen boven bar	Asbestmateriaal	Zorgvuldig beheren
12. Onderdak woning	Advies	-

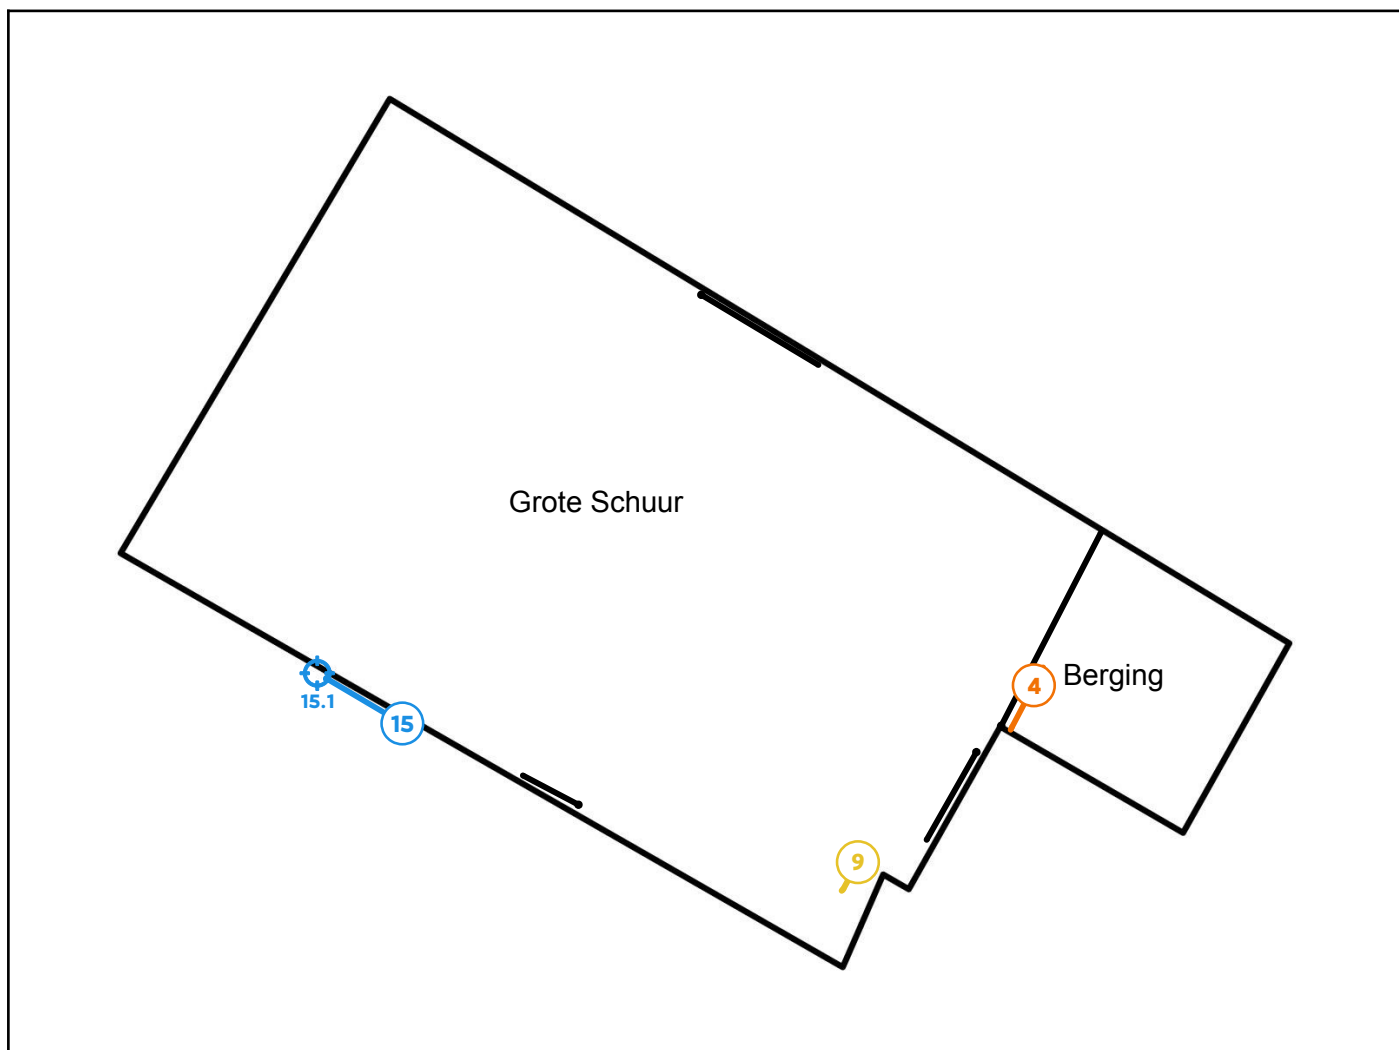
Plan 2.1: Grote Schuur

Beschrijving	Type	Actie
4. Roofing slab aan pannen grote schuur	Asbestmateriaal	Verwijderen
9. Elektrische materialen in Bakeliet	Asbestmateriaal	Zorgvuldig beheren
15. Glasmastiek groot raam grote schuur	Geen asbest	-
15.1 Code: M04	Puntmonster	-

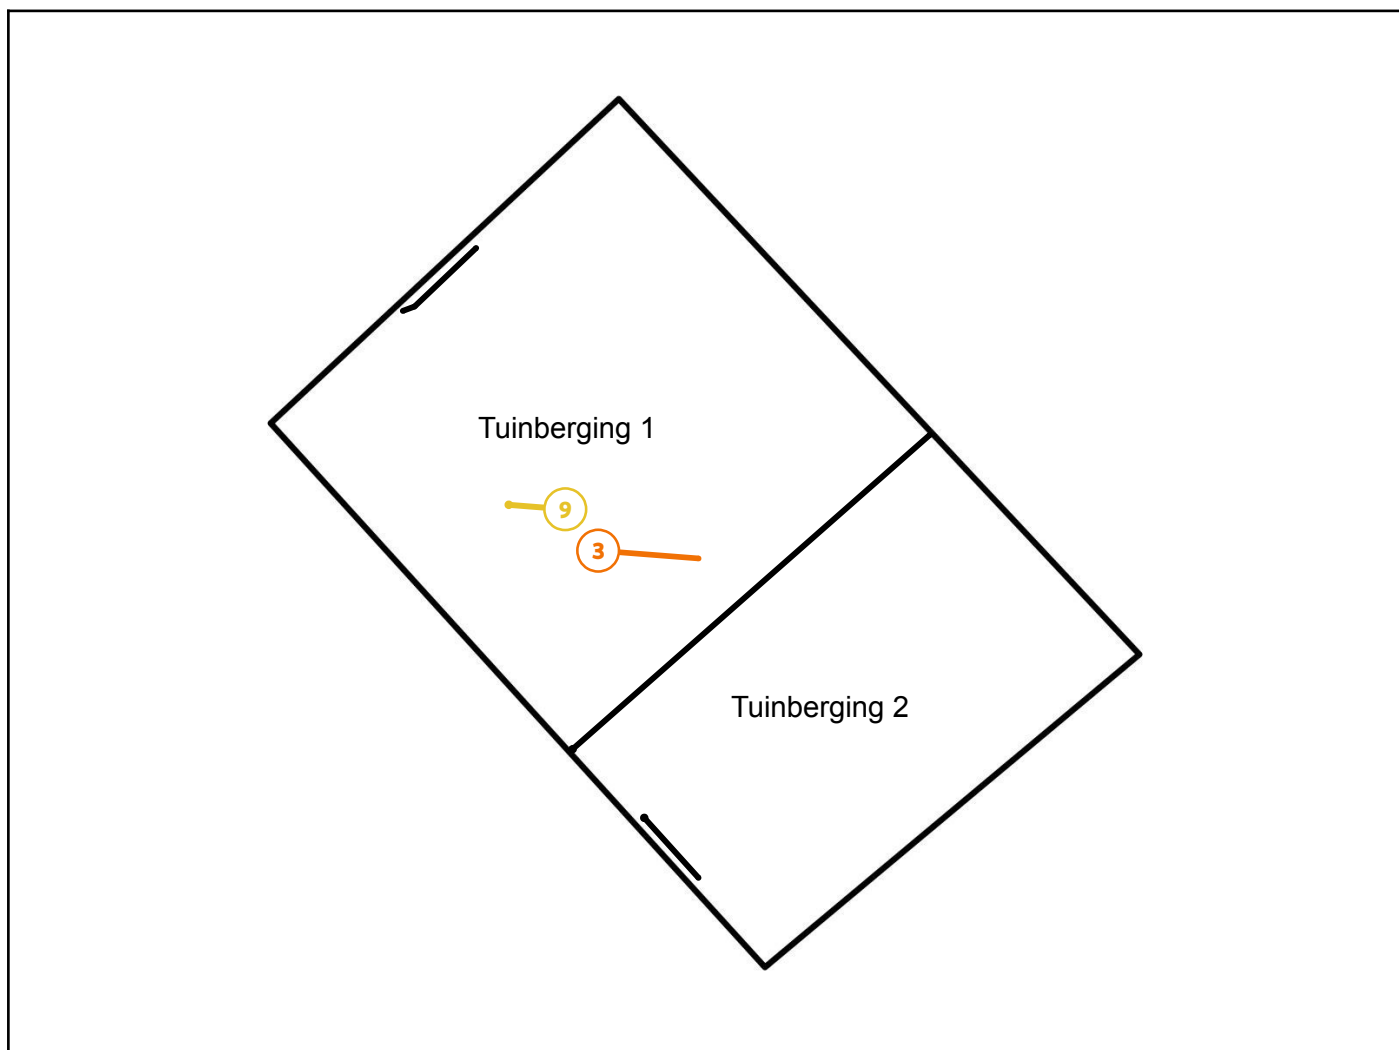
Plan 3.1: Tuinberging

Beschrijving	Type	Actie
3. Glasmastiek ramen tuingebouw	Asbestmateriaal	Verwijderen
9. Elektrische materialen in Bakeliet	Asbestmateriaal	Zorgvuldig beheren

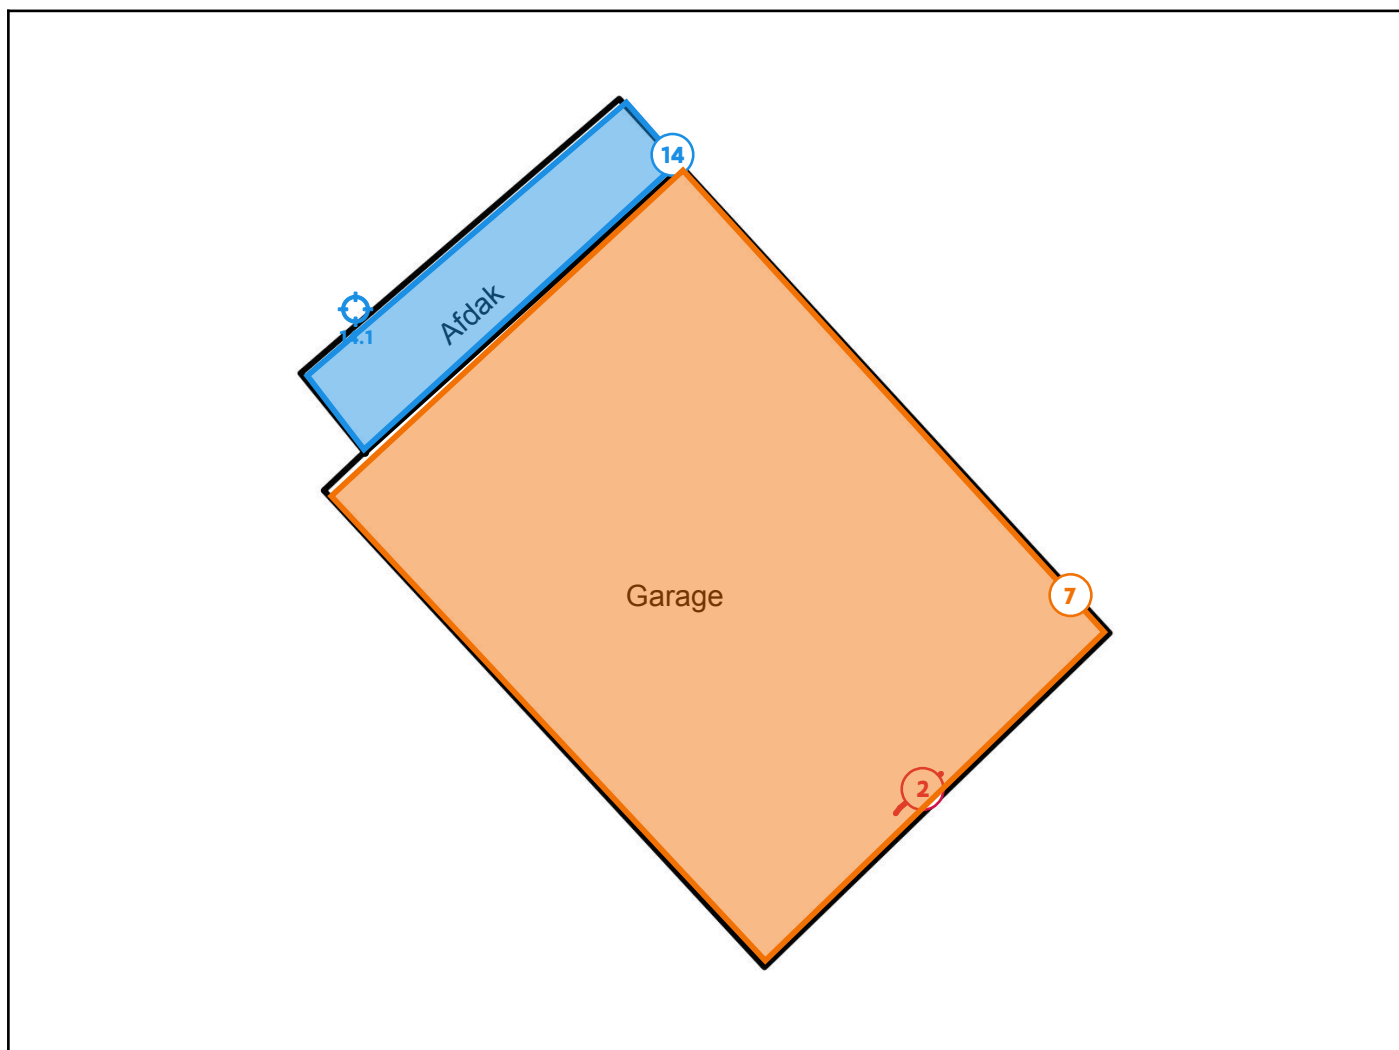
Plan 4.1: Garage plan

Beschrijving	Type	Actie
2. Onderdakplaat	Asbestmateriaal	Dringend verwijderen
7. Onderdak onder pannen garage	Asbestmateriaal	Verwijderen
14. Roofing golfplaten boven afdak	Geen asbest	-
14.1 Code: M03	Puntmonster	-
