# Tilstandsrapport

Fritidsbolig

Naurak 86, 3855 TREUNGEN

Befaringsdato: 19.06.2025

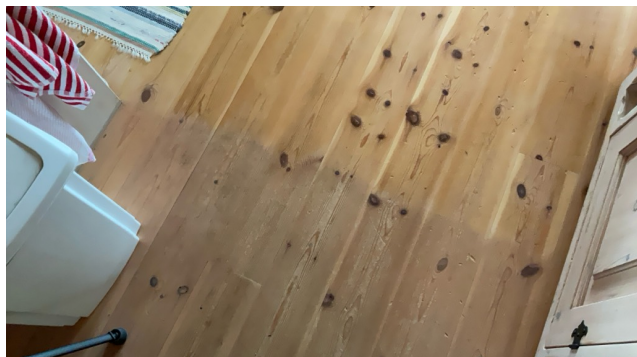
## ! TG 2 Etasjeskille/gulv mot grunn

Etasjeskiller er av trebjelkelag. Det er målt med laser, og det er ikke skjvhet med vesentlige konstruksjonsmessige negative avvik. Generelt i bra stand iht. krav om rettet. Fuktmålinger med protimeter på bjelkelag under hytte ga et utslag på 10 MC%. (MC% = vektprosent) denne bør være under 18 MC%)
